**Vlaamse vereniging  
tot het behoud**

**van  
historische vaartuigen vzw**

Nieuwsbrief 31 mei 2009

## Brand aan boord.

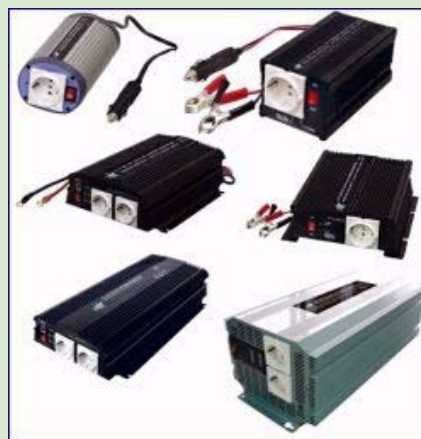
Het is dus niet alleen van belang dat de kabels naar de omvormer van voldoende dikte zijn, maar ook dat ze goed zijn afgezekerd. Kan de omvormer meer leveren, bv. 2000 Watt dan moeten wij daar op afzekeren.  $2000 : 12 = 166,6$  Ampère. Wat voor een draaddikte hoort daar dan bij? Dit zou als vuistregel  $166,6 : 3 = 55,5$  mm<sup>2</sup> zijn maar deze draaddikte bestaat niet dus gaan wij een maatje dikker. Om geen warmte-ontwikkeling te krijgen komen wij dan uit op 75 mm<sup>2</sup>. En daar gaat het soms fout! Dikke kabel is duur, maar als je op een schip de lamp zachter ziet branden als de waterkoker aan wordt gezet, dan weet je dat het fout zit.

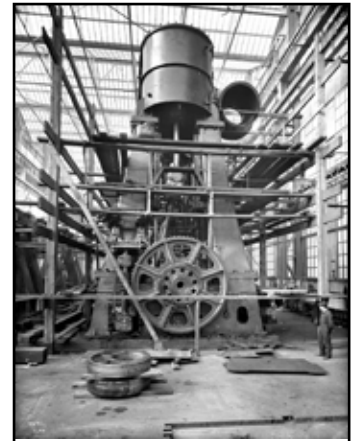
*Een stoommachine uit de Titanic, op de werf in Belfast*

Op 31 maart 1909 vond in Belfast, op de werf Harland and Wolff, de kiellegging van de RMS Titanic plaats. Twee jaar later, op 31 mei 1911, werd ze te water gelaten zonder scheepsdoop, zoals gebruikelijk bij White Star Line. Kostenplaatje: 1,5 miljoen pond, omgerekend ongeveer 350 miljoen euro (huidige waarde). Bij de tewaterlating was het schip het grootste ter wereld: 269,04 meter lang, 28,19 meter breed, 56 meter hoog (onderkant kiel tot bovenkant schoorsteen) en 10,54 meter diepgang. Het schip werd voortgestuwd door vier-cilinder stoommachines (quadruple-expansiemachines) en één stoomturbine. Deze machines verbruikten ongeveer 630 ton kolen per dag. In de bunkers kon ruim 8000 ton kolen worden opgeslagen.

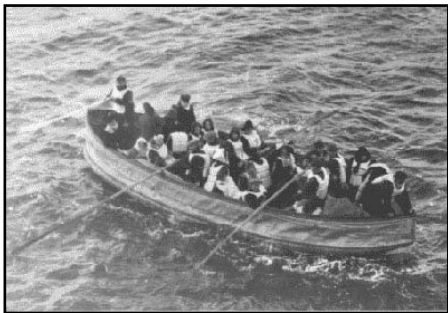
*Opvouwbare reddingssloep D*

De laatste reddingssloep, opvouwbare sloep D, verliet de Titanic om 02.05 uur. Hoewel de marconisten van hun plichten waren ontslagen, zonden zij nog enkele minuten lang berichten uit. Tegen 02.10 was ketelruim 4, het zevende waterdichte compartiment vanaf de boeg gezien, compleet met water gevuld. Ongeveer 40 000 ton water drukte de boeg naar beneden. Het water bereikte bijna de scheepsbrug en begon op het dek te stromen. Rond deze tijd werd ook ketelruim 2 ontruimd vanwege het instromende water, brak de voorste schoorsteen af, en stortte deze in het water waarmee hij een aantal mensen verpletterde. De hellingsgraad in de boeg nam extreme vormen aan en normaal werk in de ketel- en machineruimten was onmogelijk.
